Numune: Regata PLUS

TEST	METOT	SONUÇ
*	Bina İnşaatı ve Malzemelerinin Yangın Testleri için Standart Test Yöntemleri	ASTM E119	GEÇER

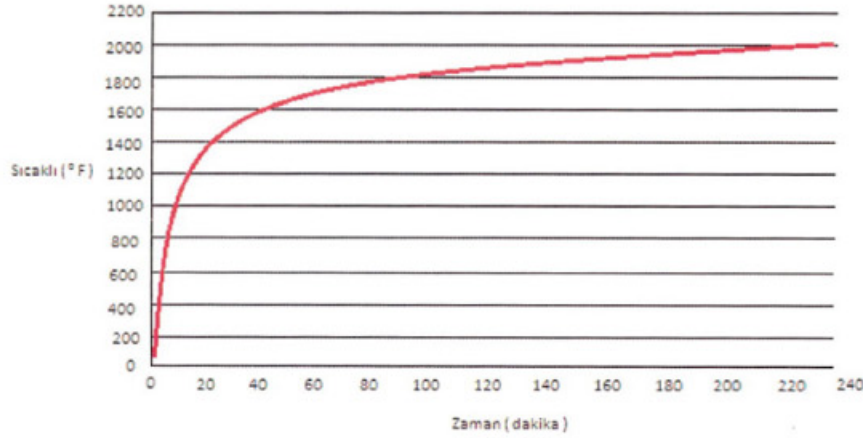
DEĞİŞKEN	AÇIKLAMA	DEĞER	BİRİM
C	Düzeltilme faktörü	-16	saniye
I	Belirtilen FR Dönemi	240	dakika
A	Test süresinin ilk 3/4'ü için Belirtilen FR Dönemi altındaki alan	293946	° F * dakika
As	Standart e119 zaman ve sıcaklık altındaki alan. Test süresinin ilk 3 / 4'ü için eğri	294454	° F * dakika
L	Gecikme Düzeltme	3240	° F * dakika
FR Dönemi	Yangına Dayanıklılık Süresi	240	dakika

Bu test raporunda numuneler, ASTM E 2226'da bir hortum akışı prosedürlerinin ana hatları olan 240 dakikalık bir yangına dayanıklılık oranına maruz kaldığında ASTM E119'un kabul koşullarını karşıladı.
